Nagły zawał kanału deszczowego – wpływ na ludzkie życie i środowisko

Sudden collapse of a storm drain – impact on human life and the environment

Małgorzata Kutylowska, Wojciech Cieżak^{*)}

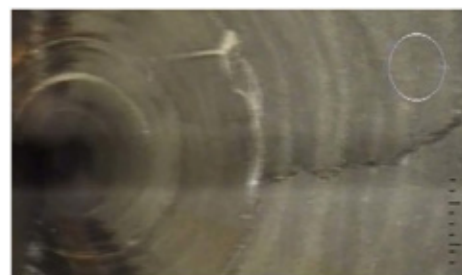
Rys. 3. Pęknięcie podłużne w odległości 0,5 m od początku pomiaru (źródło: przedsiębiorstwo wodociągów i kanalizacji)

Fig. 3. Longitudinal crack in distance of 0.5 m from the beginning (source: municipal company)

W tym opracowaniu wybrano, z całego filmu z inspekcji trwające ok. 16 minut, jedynie dwa zdjęcia pęknięć betonowej konstrukcji (rys. 3 i 5). Natomiast szczegółowa analiza całego filmu wykazała pęknięcia wzdłużne występujące co kilkadziesiąt centymetrów, właściwie na całej badanej długości sklepienia i ścian bocznych, co świadczy o stanie technicznym kwalifikującym już na tym etapie do renowacji, gdyż miejscami owe nieuszczelnienie miały nawet szerokość 1 cm i również w otoczeniu pęknięć obserwowane były promieniste rysy w konstrukcji. W sytuacji nagłego i niespodziewanego wystąpienia zawału konstrukcji kanału należało zmienić metodologię i technologię na całkowitą wymianę typową metodą wykopową.

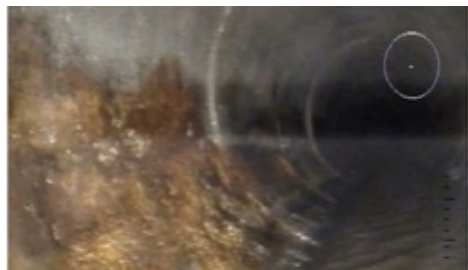
Korozja ścian kanału (rys. 4) była obserwowana również niemal na całej badanej długości, miejscami dochodziło do inkrustacji o znacznej grubości (rys. 6), a beton był wypłukiwany, co w konsekwencji w jednym miejscu skutkowało powstaniem zapadnięcia się dna (rys. 7), w której to wyrwie pod lustrem ścieków deszczowych zniknął skrobak czyszczący zilustrowany na rys. 2. Aspekt ten jest o tyle ważny, że kanał badany był w czasie, gdy wypełnienie ściekami wynosiło ok. kilkanaście centymetrów. Zatem gdyby nie nagłe wystąpienie zapadnięcia, niemożliwa byłaby analiza i ocena stopnia degradacji dna.

Rys. 4. Korozja ściany (źródło: przedsiębiorstwo wodociągów i kanalizacji)

Fig. 4. Corrosion of the wall (source: municipal company)

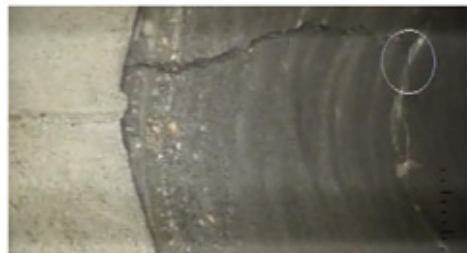
Rys. 5. Pęknięcie podłużne sklepienia w odległości 1,0 m od początku pomiaru (źródło: przedsiębiorstwo wodociągów i kanalizacji)

Fig. 5. Longitudinal crack in vault in distance of 1.0 m from the beginning (source: municipal company)

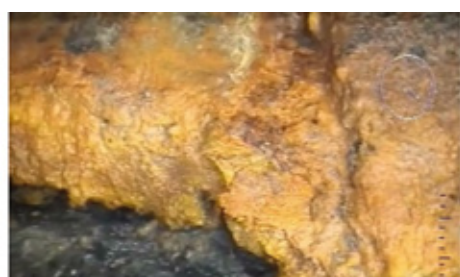
Rys. 6. Inkrustacja w odległości 5,6 m od początku pomiaru (źródło: przedsiębiorstwo wodociągów i kanalizacji)

Fig. 6. Incrustation in distance of 5.6 m from the beginning (source: municipal company)

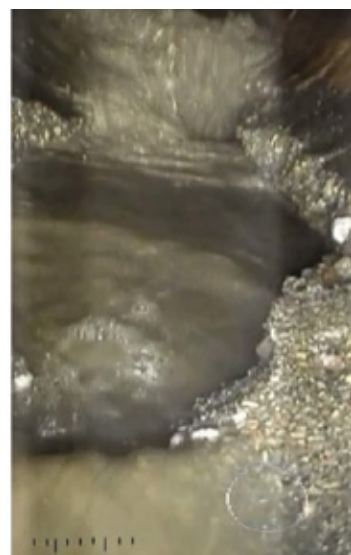
Rys. 7. Zapadnięcie dna w odległości 11,9 m od początku pomiaru (źródło: przedsiębiorstwo wodociągów i kanalizacji)

Fig. 7. Bottom collapse in distance of 11.9 m from the beginning (source: municipal company)

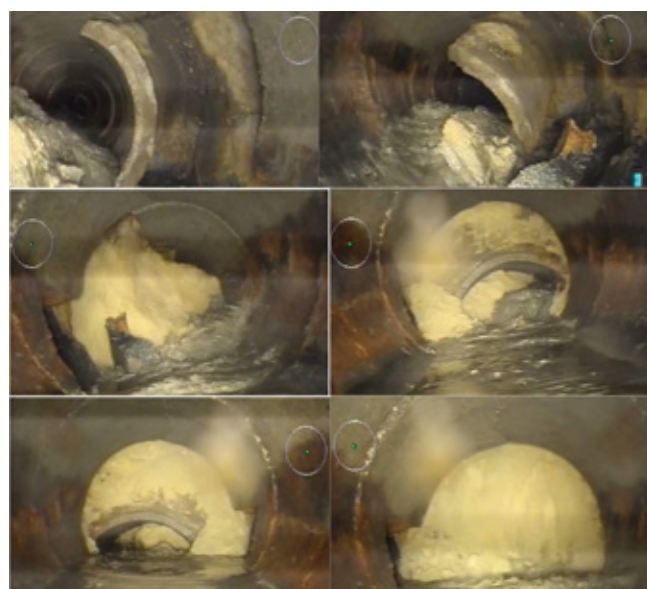
Na rys. 8 ukazano sekwencję wybranych etapów zawalu kanału. Na zdjęciach nie jest możliwe dokładne oddanie rozmiaru tej awarii. Natomiast na filmie wszystko dzieje się w ciągu kilkunastu sekund, a ogromne kawałki betonu odrywają się od całej konstrukcji z taką lekkością, jakby nie istniało już żadne spoiwo cementu i kruszywa. Początkowo w kolejnym już miejscu następuje zapadnięcie się dna, tuż po tym oderwanie się fragmentów ścian, a na koniec zawal sklepienia i zasypanie przekroju gruntem rodzimym (piasek). Być może właśnie taki rodzaj nadsypki nad przewodem był jedną z przyczyn tak rozległego uszkodzenia prowadzącego do konieczności całkowitej wymiany odcinka. Jak wspomniano wcześniej, okoliczny teren charakteryzuje się wysokim poziomem wód gruntowych (niekiedy ulewne deszcze powodują nawet lokalne podtopienia), a drobny piasek jako materiał mniej przepuszczalny (w porównaniu np. do żwiru) gromadzi w sobie (wręcz chłonie) wodę, stając się znaczącym obciążeniem sklepienia kanału. Jeśli takie obciążenie ze zmiennym natężeniem (okresy deszczowe i suche) występowało latami, to mogło ono wpływać bardzo niekorzystnie na zewnętrzną konstrukcję przewodu. Warto zwrócić uwagę, że całkowita erozja dna (rys. 7) nastąpiła też w innym miejscu niż degradacja prowadząca do zawalu odcinka przewodu kanalizacyjnego, co potwierdza przypuszczenia o wręcz fatalnym stanie technicznym na znacznej długości. Taka sytuacja wskazuje na zasadność przeprowadzania planowych inspekcji (na co już od wielu lat zwraca się uwagę w wielu opracowaniach), aby w miarę na bieżąco monitorować zmieniające się warunki panujące wewnątrz, jak i na zewnątrz konstrukcji kanału. Jednakże jak wygląda rzeczywistość eksploatacyjna i czy rzeczywiście realnie jest dokonywanie planowych badań co kilka lat, to już zagadnienie na zupełnie inne opracowanie, gdyż nawet istniejące rozwiązania systemowe napotykać często na przeszkody finansowe i kadrowe.

Czynnikiem wpływającym na awaryjność infrastruktury podziemnej są również lokalnie prowadzone prace budowlane. Jednak w analizowanym przypadku nic takiego nie miało miejsca. Również eksploator nie wskazywał na żadne spektakularne zdarzenia w czasoprzestrzennej okolicy opisywanej awarii. Po całkowitym zawale kanału obserwowana była również cofka ścieków. W tym dniu nie występowały opady, więc ścieki nie wylewały się na powierzchnię terenu. Jednak można sobie wyobrazić, co by się działo, gdyby na czas uszkodzenia nałożył się

Rys. 8. Etapy zawalu kanału (źródło: przedsiębiorstwo wodociągów i kanalizacji)

Fig. 8. Stages of stormsewer collapse (source: municipal company)
