# Deformacja przekroju nowego kanału deszczowego wykonanego z tworzywa sztucznego

## Cross-section deformation of new stormwater sewer section made of plastic

Małgorzata Kutylowska<sup>\*)</sup>

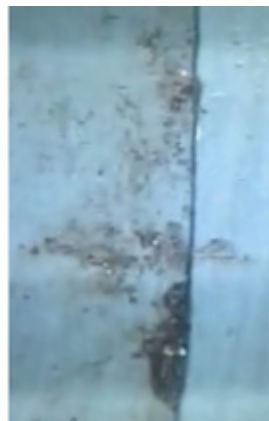
Poza poważnym uszkodzeniem zaobserwowanym po ok. 30 m od początku pomiaru, licząc od studzienki początkowej (rys. 3), wcześniej na 22. metrze odnotowano nieszczelne złącze (rys. 1) oraz pęknięcie poprzeczne (rys. 7), uwidocznione podczas drugiej części badania (pod spadek, 47. metr). W przypadku wystąpienia większego napęnlienia, co nie jest niczym zaskakującym w kanalizacji deszczowej, zwłaszcza w sytuacji wystąpienia nawałnych opadów, tego typu nieszczelności powodują eksfiltrację ścieków do gruntu. Tym samym podnoszony jest, i tak na tym terenie wysoki, poziom wód gruntowych. Otoczenie gruntowe wokół kanału dodatkowo ulega „rozwodnieniu”, co wpływa na sytuację na powierzchni, a mianowicie może wywoływać lokalne zapadliska i odkształcenia konstrukcji nawierzchni.

| Odległość, m | Nieprawidłowość/ obserwacja | Uwagi |
|---|---|---|
| 22,0 | nieszczelne złącze | napęnlienie 20% średnicy |

Z drugiej zaś strony, przy wysokim poziomie wód gruntowych, przez nieszczelne złącze może dochodzić do infiltracji wód do wnętrza kanału, co również jest problematyczne z punktu widzenia prawidłowej pracy hydraulicznej przewodu. Przy poszerzaniu się takiej nieszczelności, wraz z upływem czasu, może dochodzić do przedostawania się elementów gruntu rodzimego do wnętrza, a w związku z tym gromadzące się osady utrudniają przepływ ścieków. W przypadku nieszczelności złącza jeszcze jeden aspekt jest istotny – po dłuższym czasie eksploatacji może nastąpić zerwanie tego, i tak już osłabionego konstrukcyjnie połączenia, czyli przerwanie ciągłości kolejnych połączonych ze sobą odcinków, a zatem utrata funkcjonalności kanalizacji deszczowej i brak odprowadzania wód opadowych z danego obszaru.

Rys. 1. Nieszczelne złącze (źródło: przedsiębiorstwo wodociągów i kanalizacji)

Fig. 1. Leaky junction (source: municipal company)

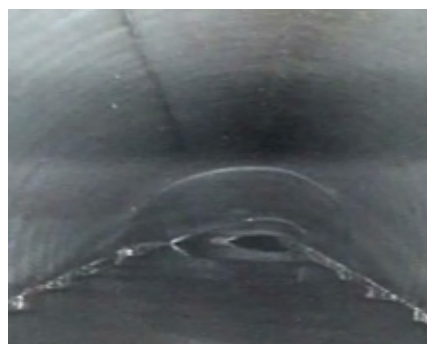
Aby zrozumieć, co tak naprawdę wpłynęło na ukazane poniżej nieprawidłowości (rys. 4, 6-8), a przede wszystkim na tak znaczącą deformację nowego odcinka kanału wykonanego z PEHD (rys. 2 i 3), a tym samym na praktycznie zanik możliwości odprowadzania ścieków deszczowych, należy prześledzić chronologię wydarzeń i etapów różnych budów na tym obszarze. Jak wspomniano wcześniej, oddanie do eksploatacji badanego odcinka kanału nastąpiło pod koniec pierwszej dekady XXI w. Po roku do użytku oddano niskie bloki mieszkalne, ale teren wokół nie był jeszcze zagospodarowany. Drogi i chodniki nie były wykończone, a jedynie na powierzchni był lekko utwardzony grunt, który podczas opadów zamieniał się w zapadające się kałuże błotne. Jak wykazano w [13] i jak wynika z badań ankietowych przeprowadzonych w przedsiębiorstwach komunalnych, to właśnie typ i konstrukcja nawierzchni są jednymi z ważniejszych czynników w ocenie konsekwencji awarii przewodów kanalizacyjnych. Należy zaznaczyć, że przez ten rok pomiędzy oddaniem do eksploatacji kanalizacji deszczowej a oddaniem do użytku budynków mieszkalnych, trwały prace budowlane (nie tylko wykończeniowe) i po całym terenie jeździł jeszcze ciężki sprzęt na budowę osiedla mieszkaniowego.

Rys. 2. Deformacja przekroju, widok z oddali (źródło: przedsiębiorstwo wodociągów i kanalizacji)

Fig. 2. Deformation of cross-section, view from a distance (source: municipal company)

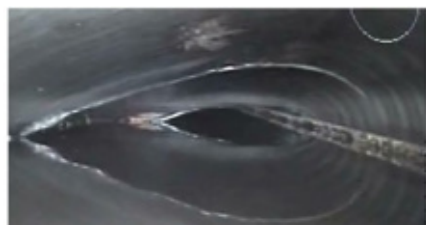
| Odległość, m | Nieprawidłowość/ obserwacja | Uwagi |
|---|---|---|
| 28,1 | odkształcenie przekroju rury >15% | napęnlienie 45% średnicy, zmiana kierunku (dół) |

Rys. 3. Deformacja przekroju, widok z bliska (źródło: przedsiębiorstwo wodociągów i kanalizacji)

Fig. 3. Deformation of cross-section, close up view (source: municipal company)

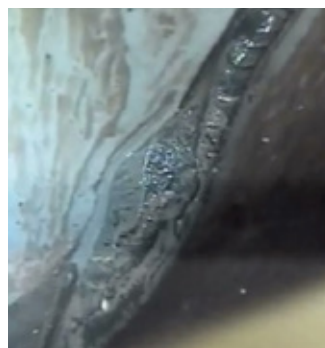
| Odległość, m | Nieprawidłowość/ obserwacja | Uwagi |
|---|---|---|
| 29,5 | wypchnięte uszczelnienie, uszkodzone złącze | napęnlienie 80% średnicy |

Kolejnym etapem w opisywanej chronologii zdarzeń była sytuacja pomiędzy oddaniem do użytku budynków mieszkalnych a badaniem przedmiotowego przewodu kanalizacyjnego. Zanim na analizowanym terenie ułożono na powierzchni dróg i chodników betonową kostkę brukową oraz wmontowano progi zwalniające na jezdni, przez trzy lata (dwa lata po oddaniu do zamieszkania i rok po wykonaniu inspekcji telewizyjnej) na drogach lokalnych tego osiedla i na chodnikach ułożone były prefabrykowane płyty betonowe, między którymi zalegał gruz, piasek i wyrastały tam kępy traw. Płyty te były ułożone dosyć losowo (raz w jednym miejscu, potem przerwa z gruntu rodzimego i kolejna płyta itd.) i nie tworzyły spójnej konstrukcji. Taka niestabilna konstrukcyjnie nawierzchnia również miała wpływ na pojawienie się nie tylko deformacji przewodu kanalizacyjnego, lecz również na wypchnięcie uszczelnienia na złączu (rys. 4, tu dochodzi jeszcze aspekt prawidłowo wykonanego połączenia) i wybrzuszenie ściany

Rys. 4. Wypchnięte uszczelnienie (źródło: przedsiębiorstwo wodociągów i kanalizacji)

Fig. 4. Pushed out seal (source: municipal company)

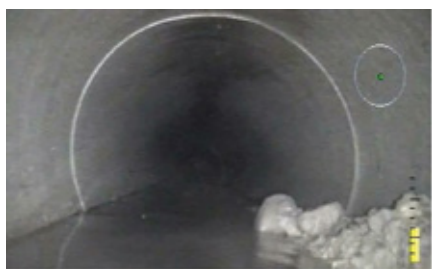
| Odległość, m | Nieprawidłowość/ obserwacja | Uwagi |
|---|---|---|
| 35,0 | nagromadzenie osadów, gruz | - |

Rys. 6. Osady, gruz (źródło: przedsiębiorstwo wodociągów i kanalizacji)

Fig. 6. Sediments, rubble (source: municipal company)

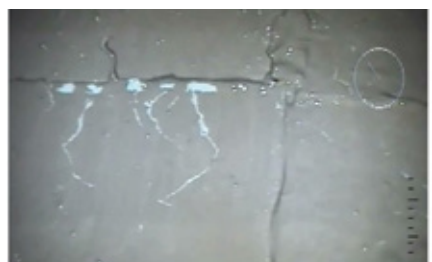
| Odległość, m | Nieprawidłowość/ obserwacja | Uwagi |
|---|---|---|
| 47,1 | pęknięcie poprzeczne | inkrustacja, infiltracja |

Rys. 7. Pęknięcie poprzeczne (źródło: przedsiębiorstwo wodociągów i kanalizacji)

Fig. 7. Transverse crack (source: municipal company)

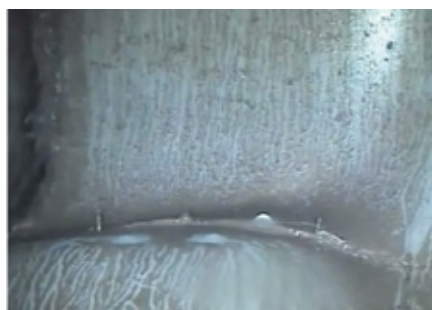
| Odległość, m | Nieprawidłowość/ obserwacja | Uwagi |
|---|---|---|
| 50,3 | wybrzuszenie ściany do wnętrza | - |

(rys. 8). Owo wybrzuszenie mogło również powstać przez punktowy długotrwały nacisk na zewnętrzną konstrukcję przewodu, już po ułożeniu w gruncie. Nacisk ten mógł być spowodowany nie tylko ciężkim sprzętem i materiałami budowlanymi, ale także zalegającym w gruncie jeszcze z czasów budowy gruzem. Poza większym wybrzuszeniem widoczne są również punktowe mniejsze zmiany w konstrukcji, jakby lokalne deformacje kształtu. Innym aspektem, w kontekście kanałów z tworzyw sztucznych, jest ich podatność na zmiany w strukturze polimerów po długotrwałym narażeniu na czynniki atmosferyczne (np. promieniowanie słoneczne) na placu budowy. Niewykluczone jest również, że mikropęknięcia powstały w trakcie składowania, gdy ostre krawędzie gruzu budowlanego lub żwir przez dłuższy czas miały kontakt z powierzchnią przewodu tworzywowego, a podczas eksploatacji następowało powiększanie się tychże drobnych zarysowań. Na tego rodzaju problem zwracano już wcześniej uwagę podczas badań kanałów z PVC [1]. Najprawdopodobniej właśnie wspomniany powyżej gruz budowlany dostał się do wnętrza kanału przez wpust deszczowy lub w trakcie budowy kanalizacji i wleczony był po dnie (rys. 6). Po długim zaleganiu w kanale następuje swoiste „zacementowanie” nagromadzonych osadów, które utrudniają swobodny przepływ ścieków (zatem tracone są zdolności hydrauliczne) oraz poprzez wywierany nacisk wpływają na punktowe osłabienie konstrukcji (jeśli krawędzie gruzu są ostre to tym bardziej może dochodzić do mikropęknięć polietylenu). Z dostępnych informacji na temat analizowanego fragmentu sieci deszczowej wynika, że nie było przeprowadzane regularne czyszczenie kanałów z nagromadzonych osadów.

Rys. 8. Wybrzuszenie ściany rury (źródło: przedsiębiorstwo wodociągów i kanalizacji)

Fig. 8. Bulge in pipe wall (source: municipal company)
